2.1 BAUDENKMÄLER

2.2 BODENDENKMÄLER

2.3 BIOTOPKARTIERUNG

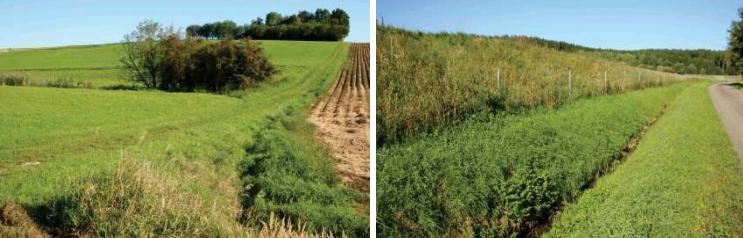
<p>Der Mahdgraben hat einen überwiegend begradigten Verlauf. Linksseitig wird er von einem Wirtschaftsweg begleitet. Der Graben ist wasserführend und im unteren Bereich in einem naturfernen, im Oberlauf hingegen in einem naturnahen Zustand. Das Wasser steht jedoch aufgrund dichten Sohl- und Böschungsbewuchses. Vereinzelt sind Gehölzgruppen vorhanden. Beidseitig sind mehr oder weniger ausgedehnte nitrophytische Hochstaudenfluren ausgebildet. Im Mittellauf ist er gestreckt. Hier begleiten ihn beidseitig ein Schilfgürtel sowie intensiv genutztes Grünland. Vereinzelt stocken Gehölze im Böschungsbereich.</p>

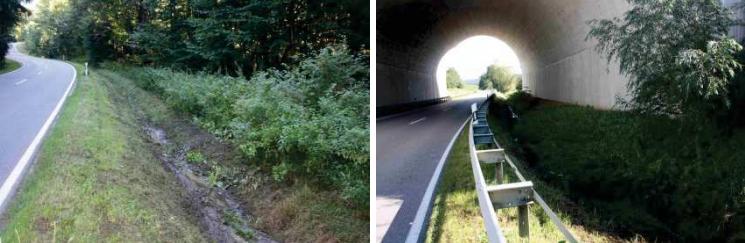
3	Unbekannt

<p>Im Bereich der Autobahn ist der Graben gerade im Verlauf und in einem naturnahen Zustand. Wasser ist vorhanden, jedoch durch Grasschnitt kaum wahrzunehmen. Der Graben verschwenkt im Weiteren in ein Waldstück (Fichten) und ist dort relativ naturnah ausgebildet. Dies gilt auch für seinen Quellbereich. Das Wasser ist schnell fließend. Teilweise wird er von Wildwechsel gequert und die Ufer sind niedergetreten.</p>
4	Moosholzener Graben

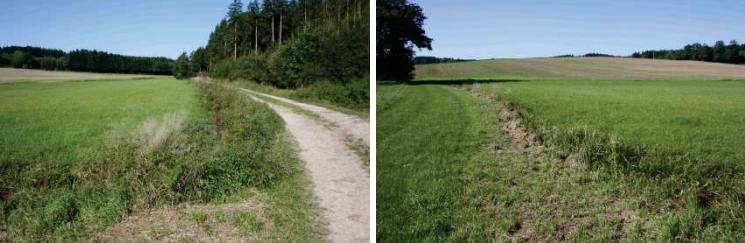
<p>Im Mittellauf fließt der Moosholzener Graben teilweise entlang eines Wirtschaftsweges, teilweise inmitten von intensiv genutztem Grünland. Sein Verlauf ist begradigt. Der Böschungsbewuchs besteht aus einer Hochstaudenflur, u. a. mit Kohldisteln, Mädesüß und Blutweiderich. In Höhe des Fichtenforstes stehen einseitig Gehölzgruppen. Im Oberlauf verläuft er inmitten intensiv genutzten Grünlandes; vereinzelt gesellen sich Gehölze zu ihm. Er ist durchweg wasserführend. Vor der Einmündung in den Espergraben ist er naturnah und von schönen Gehölzgruppen aus Weiden gesäumt. Das Wasser ist hier aufgrund einer Biberburg stehend. Der Bewuchs besteht auch hier aus einer nitrophytischen Hochstaudenflur.</p>

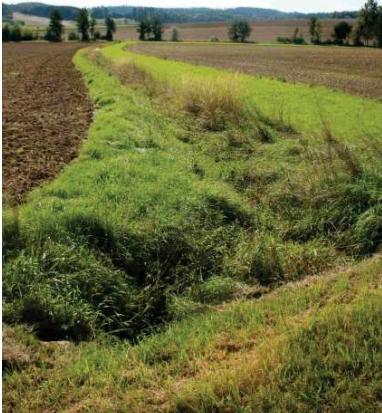
6	Unbekannt

<p>Der namenlose Graben befindet sich südlich Dünzlings und begleitet zunächst eine schmale Straße bevor er die KEH 12 unterquert. Rechtsseitig schließen sich Ackerflächen an. Im letzten Abschnitt wird er beidseits von einem schmalen Altgrassaum begleitet. Im Bachbett selbst gedeiht eine dichte Hochstaudenflur. Im linken und rechten Uferstreifen erstrecken sich weitläufige Ackerflächen. Zum Zeitpunkt der Begehung ist der Graben nicht wasserführend. Gehölzstrukturen fehlen. Nach kurzer Fließstrecke mündet er in einen weiteren ebenfalls namenlosen Bach.</p>
7	Unbekannt

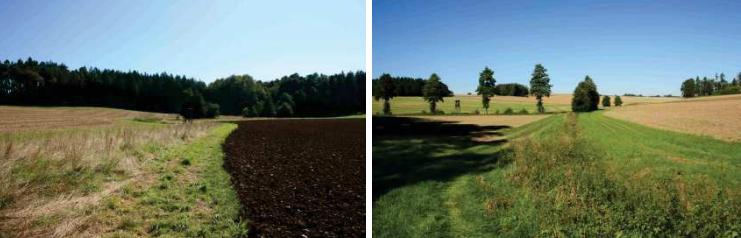
<p>Das Wasser ist langsam fließend. Begleitet wird der Graben von einer nitrophytischen Hochstaudenflur und vereinzelten Gehölzgruppen. Beidseits ist ebenfalls ein Gewässerrandstreifen berücksichtigt. Im Waldbereich besitzt der Graben eine naturnahe Struktur.</p>
8	Unbekannt

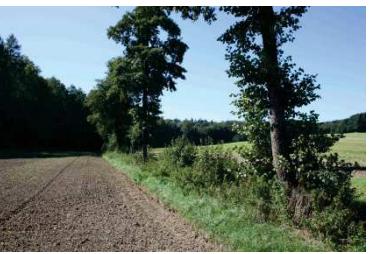
<p>Im Mittel- und Oberlauf stockt rechtsseitig Wald. Auf der linken Uferseite wurde ein Gewässerrandstreifen hergestellt. Im rechten Uferstreifen fehlt der Gewässerrandstreifen. An der rechtsseitigen Böschung ist eine Baumreihe aus Eschen gepflanzt. Im Weiteren schließt sich dort Acker an. Im Unterwuchs hat sich beidseitig eine nitrophytische Hochstaudenflur ausgebildet. Der Graben weist einen gestreckten Verlauf auf und das Wasser ist langsam fließend.</p>

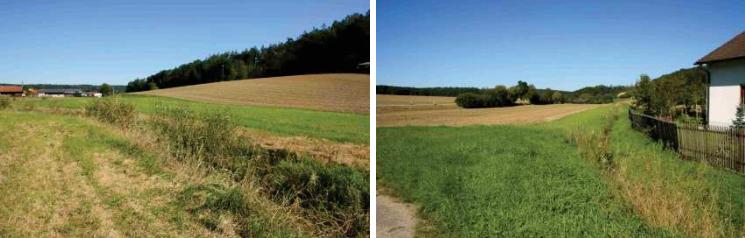
<p>Die Pfatter bildet sich aus dem Zusammentreffen von Dürnpointnergraben und einem namenlosen Graben (siehe Ifde Nr. 1). Sie zeigt sich hier vertieft und schnell fließend. Vereinzelt sind Gehölze aus Weiden anzutreffen. Teilweise wurde ein Uferverbau aus Steinschüttungen durchgeführt. Beidseits ist ein Gewässerrandstreifen aus Intensivgrünland angelegt. Im Weiteren durchläuft sie eine agrarisch genutzte Landschaft, vereinzelt sind Gehölze anzutreffen. In ihrem Lauf tangiert sie den Ortsteil Dünzling und fließt in gestrecktem Bett Richtung Teufelsmühle. Erst nach der Einmündung des Weiherwiesgrabens gesellen sich wieder Gehölze an ihr Ufer und der Verlauf bekommt wieder einen naturnahen, schwach gewundenen Verlauf. Diesen Charakter behält sie bei, bis zur Gemeindegrenze.</p>

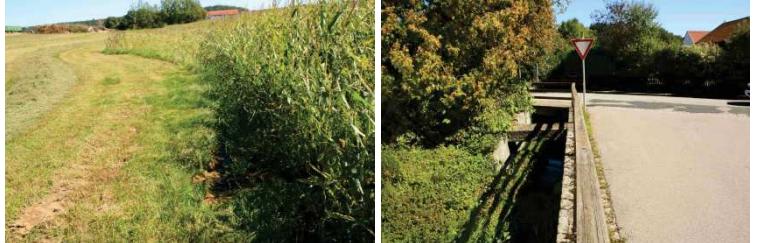
12	Weinheckgraben

<p>Die Quelle des Weinheckgrabens ist naturnah und westlich Dünzling gelegen. Der Bewuchs besteht aus Schilf. Ein Maisacker drängt sich hier rechtsseitig bis unmittelbar an den Bach, wahrt dann aber im Weiteren einen Abstand von ca. 4m. Der linke Auebereich wird als Intensivgrünland genutzt. Das offene Gerinne währt nur kurz, bis zum ersten querenden Wirtschaftsweg. Erst nach dem Bolzplatz und anschließendem Teich im Hauptschluss, kann er wieder frei fließen. Der Verlauf ist jedoch gestreckt und naturfern. In Dünzling wechseln sich verrohrte und offene Abschnitte ab, bevor er noch vor Erreichen der Ziegelgasse bis zur Einmündung in die Pfatter auf einer Länge von ca. 200 m vollständig verrohrt ist.</p>
13	Weiherwiesgraben

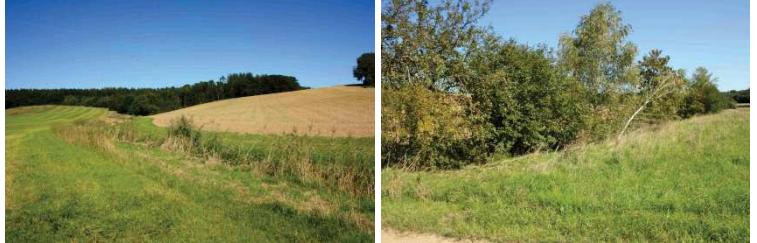
<p>Der genaue Beginn des Weiherwiesgrabens westlich von Gattersberg ist nicht festzustellen. Inmitten einer ausgedehnten, strukturarmen Ackerflur sind kurze offene Abschnitte wahrzunehmen. Erst nach der kleinen Verbindungsstraße Gattersberg - Ried ist er zu identifizieren. In gestrecktem Verlauf fließt er zur Pfatter. Bis zu einem querenden Wirtschaftsweg zeigen sich dabei keine begleitenden Gehölze. Erst danach gesellen sie sich hinzu. In diesem Abschnitt, bis kurz vor der Staatsstraße, verläuft ein Wirtschaftsweg im linksseitigen Uferstreifen.</p>

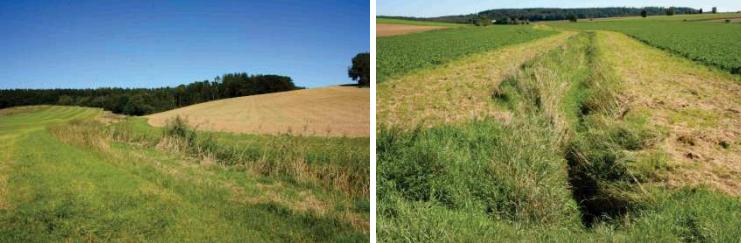
14	Unbekannt

<p>Der Graben entspringt nordwestlich von Bockenberg, inmitten eines ausgedehnten Schilfbestandes. Das Wasser fließt langsam in einem gestreckten Bett zum Weiherwiesgraben. ein beidseitiger Gewässerrandstreifen begleitet den Graben. Gehölze fehlen auf der ganzen Strecke. Auf einer Länge von ca. 80m ist er vor der Einmündung in den Weiherwiesgraben verrohrt!</p>
15	Gänsgraben

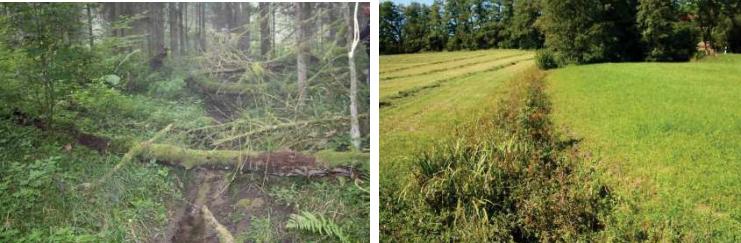
<p>Es handelt sich hierbei um einen rechtsseitigen Zulauf der Pfatter in Höhe der Teufelsmühle bei Dünzling. Das Fließgewässer weist einen gestreckten Verlauf auf und ist Wasser führend. Die Böschungsbereiche sind von einer Hochstaudenflur bedeckt. Im links- und rechtsseitigen Uferstreifen erstreckt sich intensiv genutztes Grünland. Der größte Teil des Gänsgrabens befindet sich außerhalb des Marktgemeindegebiets. Der Oberlauf wiederum liegt im Marktgemeindegebiet östlich Dünzling in einem ausgedehnten Waldgebiet. Hier ist er noch naturnah, bei schwach gewundenem Verlauf. Die Quelle selbst ist nicht festzustellen. Das Wasser ist langsam fließend. Die Uferstreifen sind teilweise durch Forstarbeiten stark beeinträchtigt. Der Bewuchs besteht teilweise aus Brennnesselfluren aber auch reiner Fichtenforst im Auebereich ist anzutreffen.</p>

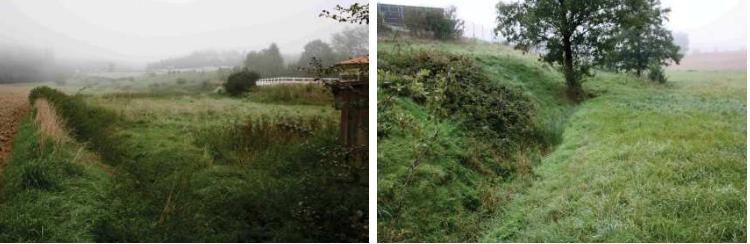
17	Seegraben

<p>Der Quellbereich des Seegrabens ist aufgestaut, mutmaßlich zu einem Fischteich. Der Verlauf ist getreckt und naturfern und unterquert in einer Verrohrung die Autobahn 93. Danach fließt er unterhalb einer Freiflächen-Potovoltaikanlage relativ naturnah. Beide Uferstreifen sind als Intensivgrünland genutzt. Wasser ist sichtbar, aber nicht fließend. Vereinzelt sind Erlen anzutreffen, auch deren Aufwuchs. Das Bachbett liegt in einer mal engeren, mal breiteren Brennnessel-Distel-Flur und ist größtenteils gestreckt. Der Graben selbst ist angesichts des dichten Bewuchses kaum erkennbar. In Höhe des Seehofes trifft er auf den Engellohgraben. Gemeinsam bilden sie den Altenberger Graben.</p>
18	Altenberger Graben

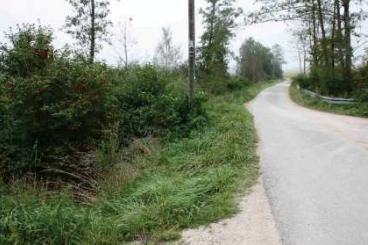
<p>Der Altenberger Graben fließt überwiegend gestreckt entlang eines rechtsseitigen Wirtschaftsweges. Beidseits zeigen sich Gehölzbestände und ausgedehnte Brennnessel-/ Brombeerfluren.</p>

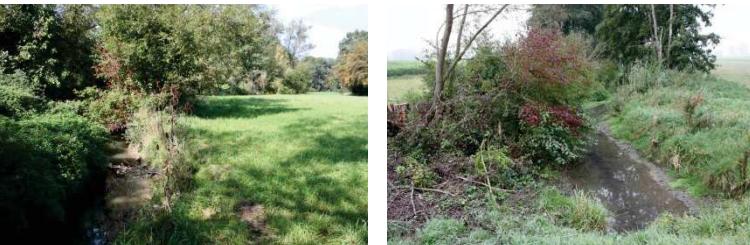
19	Teugner Mühlbach

<p>Der Teugner Mühlbach entspringt im Siedlungssplitter „Am Weiher“, nördlich des Ortsteils Saalhaupt. Der Quellbereich selbst ist nicht festzustellen. Das Wasser wird ihm durch den Altenberger Graben zugeführt. Von da an zeigt sich das Fließgewässer aufgrund durchgeföhrter Renaturierungsmaßnahmen naturnah. Die Renaturierungsmaßnahmen stehen im Zusammenhang mit dem Umsetzungskonzept für den Flusswasserkörper Teugner Mühlbach (FWK 1_F225). Auf dieses wird im Detail verwiesen.</p>

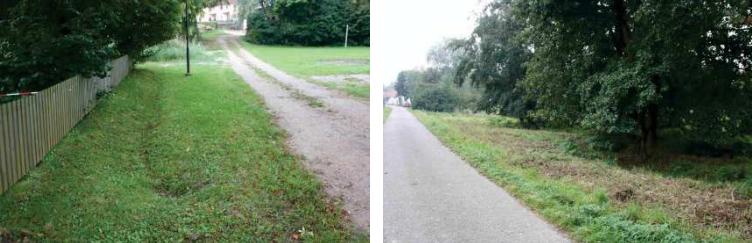
20	Saalhaupter Graben

<p>Der Saalhaupter Graben beginnt im Siedlungsbereich Saalhaupt und fließt in nordwestlicher Richtung zum Teugner Mühlbach. Die eigentliche Quelle ist nicht zu erkennen. Der Verlauf ist zunächst gerade entlang eines Bolzplatzes und danach schwach gewunden und relativ naturnah. Abschnittsweise zeigen sich Erlengruppen, aber auch Sträucher. Beidseits haben sich Brennesselfluren etabliert. Ungefähr im Mittellauf befinden sich im Nebenschluss zwei Fischweiher im linken Uferstreifen. Vor der Einmündung in den Teugner Mühlbach reicht Maisnutzung bis an den Graben.</p>
21	Unbekannt

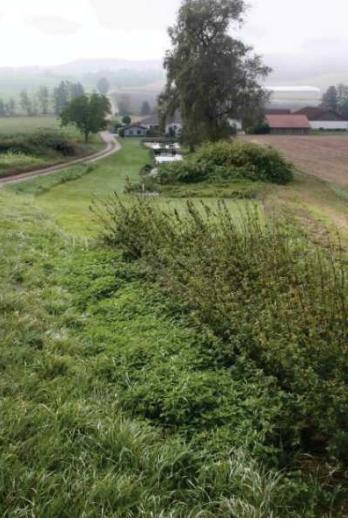
<p>Der Graben befindet sich von der Quelle bis über dem Mittellauf innerhalb eines privaten Grundstückes. Der Quellbereich ist mit einer Mauerumfriedung gefasst. Die Quelle ist ergiebig. Der Graben ist verrohrt und durchläuft gleich nacheinander drei Fischweiher im Hauptschluss. Bewuchs zeigt sich zunächst in Gestalt einer Brennesselflur, die aber bald von einem Rasen abgelöst wird. Nach Verlassen der Hofstelle zeigt er sich im offenen Gerinne, gestreckt entlang einer westlich verlaufenden Anliegerstraße. Rechts öffnet sich eine weite Ackerflur. Entlang des Grabens ist ein schmaler Grünstreifen mit Altgras ausgebildet. Das Wasser fließt schließlich dem Teugner Mühlbach zu.</p>

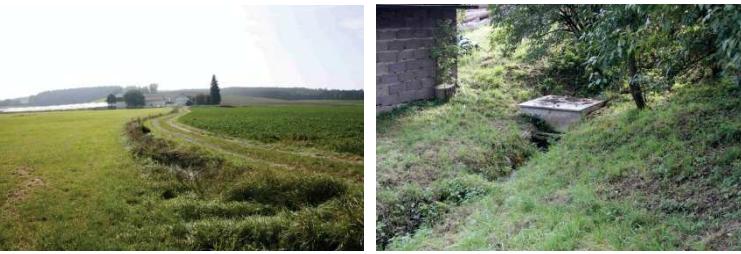
22	Unbekannt

<p>Die Quelle ist ummauert und ergiebig. Der Graben ist gestreckt und das Wasser fließt schnell, von Haselnusssträuchern begleitet. Unterhalb der Hofstelle ist er verrohrt und durchzieht zwei Fischteiche im Hauptschluss. Jenseits der Kreisstraße 17 ist er offen und verläuft gestreckt bis zum Teugner Mühlbach. Brennnesseln und Weidenröschen sind im Böschungsbereich ausgebildet. Während sich rechts Intensivgrünland ausdehnt, begrenzt ihn links ein Grünweg.</p>
23	Unbekannt

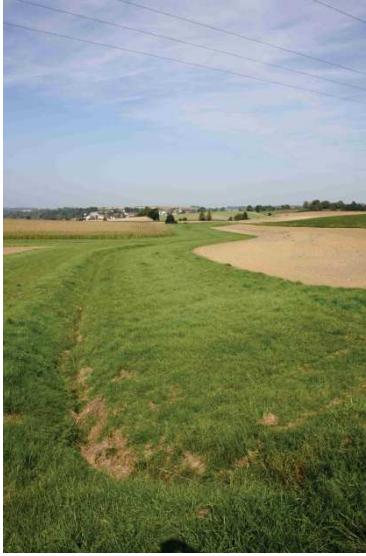
25	Unbekannt

<p>Unterhalb der Streicherhöhe trifft man auf den Graben. Ein Quellbereich und auch Wasser ist nicht auszumachen. Erst nach Zulauf eines Grabens (Ifde Nr. 24) stellt sich Wasser ein. Der Verlauf ist gestreckt und der Bewuchs von Brennnesseln bestimmt. Die Flächen beidseits unterliegen einer intensiven Grünlandnutzung. Gehölze fehlen!</p>
26	Unbekannt

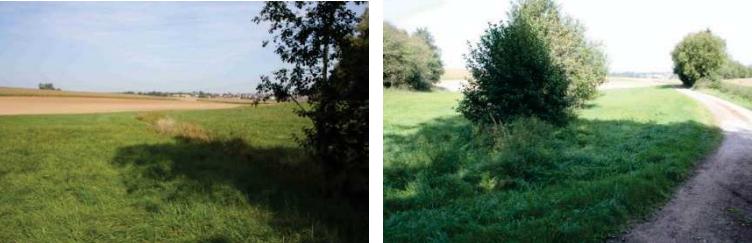
<p>Der Graben führt kein Wasser. Vereinzelt sind Gehölze wie Erlen und Weiden vorhanden. Zunächst beidseits Intensivgrünland, im Weiteren dann rechts Acker mit Grünstreifen herantretend. Kurz vor der querenden Ortsverbindungsstraße wiederum ein Gehölzstreifen aus Weiden und Erlen sowie dichtem Schilfbestand. Wasser ist sichtbar, aber nicht fließend. Jenseits der Straße linksseitig Wirtschaftsweg und rechts ausgedehnter Schilfbestand.</p>

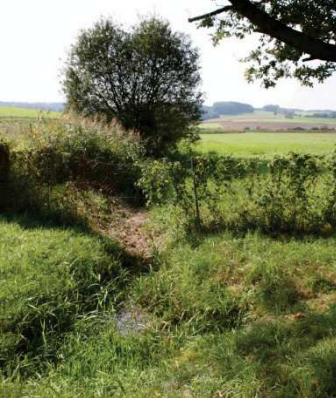
29	Unbekannt

<p>Der Graben beginnt mit offenem Gerinne unterhalb einer Hofstelle in Peising. Eine Verrohrung zeigt an, dass er weiter oberhalb, im Siedlungsbereich, seine eigentliche Quelle hat. Das Wasser ist zunächst stehend und beginnt im weiteren Verlauf zu fließen. Der Graben ist mit Schilf dicht bestanden. Eine Weide bildet die einzige Gehölzstruktur an seinem Lauf. Im rechten Uferstreifen findet Grünlandnutzung statt. Das Gelände zur Linken liegt etwas erhöht und wird von einer Gärtnerei bewirtschaftet. Nach kurzer Strecke mündet er in einen anderen Graben (siehe Lfde Nr. 30).</p>

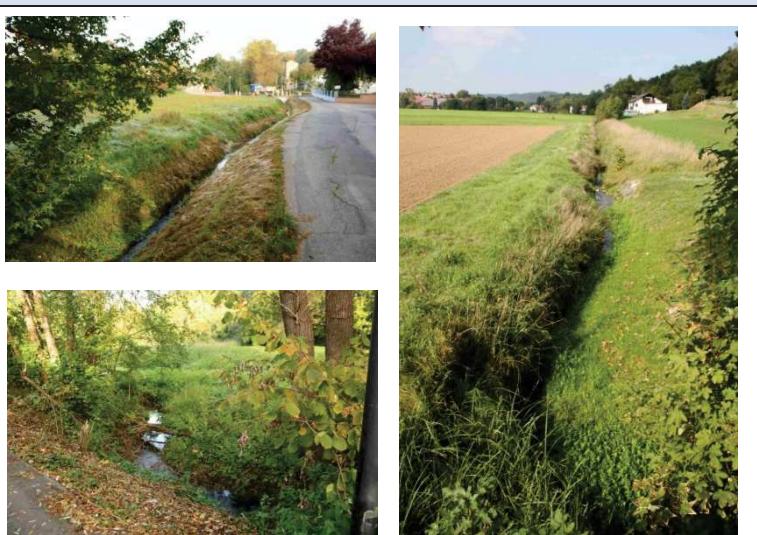
32	Bad Abbacher Mühlbach

<p>Der Bad Abbacher Mühlbach stellt mit rund 3,5 km das zweitlängste Fließgewässer im Marktgemeindegebiet. Er beginnt bei Frauenbrünnl und tritt in Höhe Weichs in den Siedlungsbestand von Bad Abbach ein. Im Talgrund entlang des Fuchsweges fließt er schwach gewunden entlang von Intensivgrünland und einem Gehweg in einem engen Kastenprofil, fast gänzlich ohne Gehölzstrukturen. Die Böschung wird eingenommen von Brennnesseln und Mädesüß. Im Weiteren wird er rechts von einer Straße begrenzt, hier ist er teilweise verbaut, schließlich unter dem querenden Fuchsweg verrohrt. Im Talgrund in Höhe der Frauenbrünnlstraße hingegen besitzt er dann einen weitestgehend naturnahen Zustand. Der Verlauf ist schwach gewunden und von einem beidseitigen geschlossenen Gehölzsaum begleitet und der Gewässerquerschnitt weitet sich auf. Nördlich des Fuchsweges grenzt eine großflächige Feuchtwiese an. Ab der schneidenden Frauenbrünnlstraße fließt er unterirdisch bis nach dem Asklepios Klinikum weiter. Erst nach der Kaiser-Karl-V.-Allee kommt er wieder zu Tage und fließt gerade und in verbautem Zustand auf ca. 40 m, begleitet von intensiv genutztem Grünland, bis zur Bundesstraße, unterquert diese in einer Verrohrung und den Hochwasserdamm an der Donau gleich mit. Nach kurzer Strecke wieder im offenen Gerinne dann die Vereinigung mit der Donau.</p>

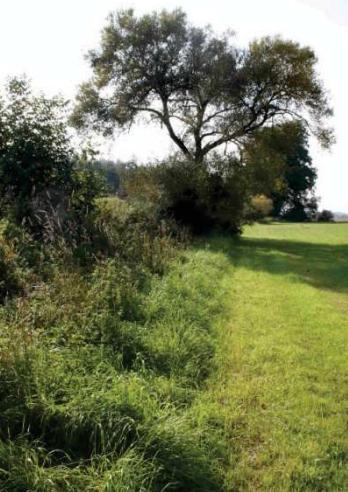
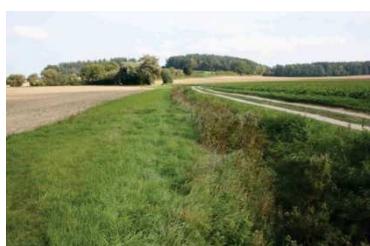
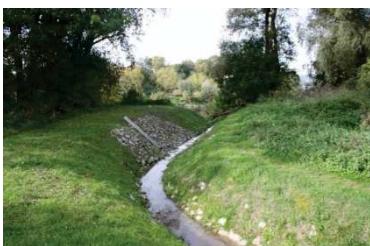
33	Lugerbach

<p>Unterhalb der Staatsstraße wird er rechtsseitig von intensiv genutztem Grünland begrenzt, welches nach ein paar hundert Metern von Ackerland abgelöst wird. Dieses reicht bis unmittelbar an den Bach. Ein Gewässerrandstreifen fehlt, stattdessen ist eine dichte Brennnesselflur festzustellen. Vereinzelt stocken Gehölze an seinem Ufer, die sich in Höhe der <i>Villa rustica</i> verdichten und schließlich einen geschlossenen Gehölzsaum bilden. In Höhe der archäologischen Ausgrabungsstätte schwenkt der Bach plötzlich um 90° nach Süden, entgegen der topografischen Höhenschichtung und fließt parallel zu einem linksseitig verlaufenden Wirtschaftsweg bis er zur Straße nach Peising gelangt. Diese passiert er in einer Verrohrung, ist danach wieder offen, bis sich dieser Wechsel in kurzen Abständen im Bereich des Bauhofes fortsetzt. Bis dahin hat er die 90° dann wieder nach Norden geschafft, so dass sich von da an das Bachbett wieder an den natürlichen Geländeverhältnissen orientiert. Im Weiteren fließt er gestreckt, begleitet von einer feuchten bis nassen Hochstaudenflur und Großerhrichten (Biotoop 7038-0146-003) und ab und an von einem Gehölz flankiert bis zu einem Rückhaltebecken, in welchem er bei Bedarf am Weiterfließen gehindert wird. Danach wieder frei und ungehindert, mit naturnaher Gewässerstruktur und inmitten eines Feldgehölzes (Biotoop 7038-0011-001). Nach dessen Verlassen trifft er auf einen Kinderspielplatz wo er wieder bis nach der Finkenstraße verrohrt ist. Von Gehölzen gesäumt begleitet er die Römerstraße und wechselt abermals verrohrt in Höhe der Einmündung der Lerchenstraße in die Römerstraße auf die andere Straßenseite. Auch hier wird er nach kurzer Strecke aufgestaut und darf danach nur noch mit gedrosselter Wassermenge weiterfließen, allerdings unverbaut und einigermaßen naturnah und mit beidseitigem Gehölzsaum begleitet. In Höhe des Pfarrzentrums <i>Heilige Familie</i> wiederholt in geschlossenem Gerinne. Erst die letzten Meter, bevor er sich mit der Donau vereinigt, fließt er wieder, allerdings in strengem Steinkorsett, offen. Wasser führt der Lugerbach erst ca. 100m nach der <i>Villa rustica</i>, wo unvermittelt Wasser aus der Sohle tritt. Oberhalb davon zeigt sich das Bachbett vollkommen trocken.</p>

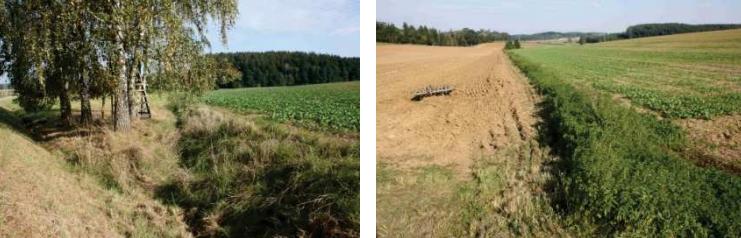
<p>Der namenlose Graben ist östlich Peising zu finden. Seine Quelle ist nicht feststellbar. Lediglich ein Streifen Krautbewuchs inmitten einer weitestgehend gehölzbefreiten Ackerflur macht seine Existenz gemäß Karteneintrag erkennbar. Zu einem offenen Gerinne und erkennbarem Graben wird er erst nachdem er die Ortsverbindungsstraße Peising - Poign passiert hat. Gestreckt und ohne Anzeichen von Wasser zieht er durch Wirtschaftsgrünland hin zum Wolkeringer Mühlbach.</p>

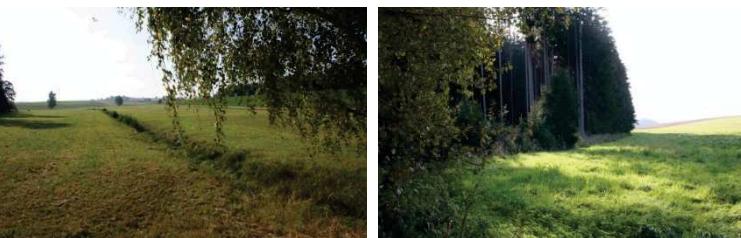
36	Wolkeringer Mühlbach

<p>Der Wolkeringer Mühlbach entspringt südöstlich der Ortschaft Peising unterhalb der Erhebung „Alter Berg“. Entlang einer Fließstrecke von ca. 1,2 km wird er rechtsseitig von einem Forst begleitet, während sich im linksseitigen Uferbereich Wirtschaftsgrünland erstreckt. Nach der Gewässerstrukturmöglichkeit Bayerns ist er in diesen Abschnitten mäßig bis deutlich verändert. Dann verlässt er den Schutz des Forstes und bahnt seinen Weg um diesen herum in einem gestreckten Bett durch intensiv genutztes Grünland bis zur querenden A 93. Ab und an markiert ein Gehölz seinen Weg. Die Gewässerstrukturmöglichkeit zeigt im Ergebnis eine deutliche Veränderung gegenüber dem natürlichen Zustand. Jenseits der Autobahn verschwindet er in Regenrückhaltebecken, die gleichzeitig den Abschluss auf Bad Abbacher Gemeindegebiet bilden. Jenseits fließt er wieder offen, aber weiterhin mit gestrecktem Verlauf. In der nördlichen Schleife, kurz vor der Autobahn, trifft linksseitig der Graben Nr. 35 auf ihn.</p>

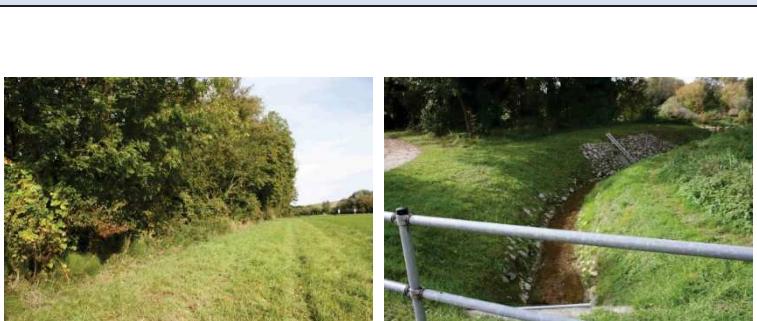
42	Kalkofener Graben

<p>Seine Quelle hat er jenseits der Gemeindegrenze. Im Gebiet der Marktgemeinde beginnt er zunächst verrohrt unter der Bundesstraße 16. Danach fließt er versteckt in dichtem Brombeerbewuchs dahin und knickt dann fast im 90°-Winkel nach Süden ab. Hier in der Kehre stockt im rechten Uferstreifen/ Auebereich ein nennenswerter Erlenbruch. In offenem, gestrecktem bis schwach gewundenem, naturnahem Bett rinnt er langsam fließend weiter, bis er südöstlich der Hofstelle <i>Hochstetten</i> zu einem Fischteich aufgestaut wird. Bis zur Erschließungsstraße <i>Donaublick</i> strömt er abermals wie zuvor. Bis zum Fischteich wird er von einem meist geschlossenen Gehölzsaum begleitet. Im Unterwuchs sind feuchte und nasse Hochstaudenfluren, aber auch oft Brombeeren- und Brennnesselinseln ausgebildet.</p> <p>Die Straße <i>Donaublick</i> überwindet er verrohrt und tritt an der Stelle auch in den Siedlungsbereich <i>Kalkofen</i> ein. Auf kurzer Strecke, bis in Höhe des <i>Kalkofenrings</i>, fließt er wieder frei und wird auch hier von Gehölzen gesäumt, wobei sich auch Ziersträucher untergemischt haben. Fast bis zur Donau ist er dann verrohrt. Über ihm breitet sich die Siedlung <i>Kalkofen</i> aus. Im letzten, nur noch kurzen Abschnitt, fließt er wieder frei, allerdings in starrem Steinkorsett, zur Donau hin.</p>
